【施工状況写真のポイント】

雨水管への取付管接続申請なので、問題ない接続かどうかを判断しています。以下の状況写真を忘れずに撮影し、施工写真に添付してください。

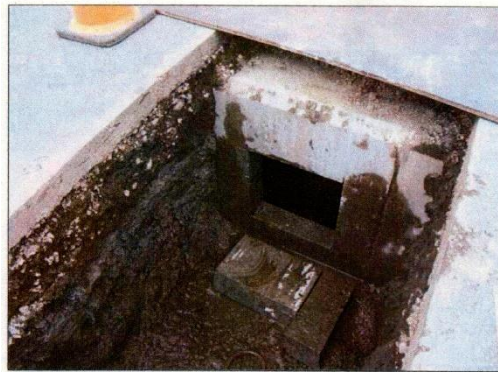
1. 取付管接続のための本管削孔工事の仕上がり状況

暗渠工
雨水管切断完了

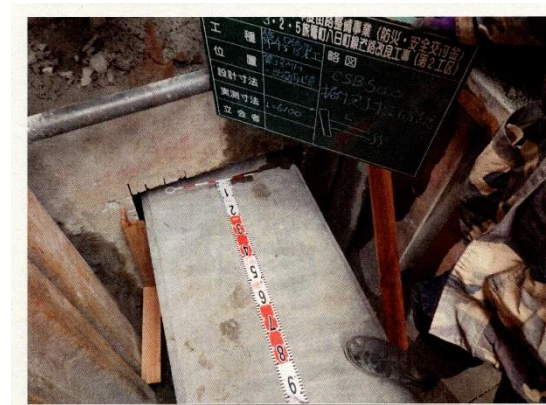
2. 雨水管渠に取付管を突っ込んでいる状況が分かる写真はあるか (施工状況や寸法の計測写真等で状況が分かれば可)

CSB φ 500延長
L=6100
