「マンホールが下がってる！」と思ったら・・・

《マンホール周囲の凍上現象について》

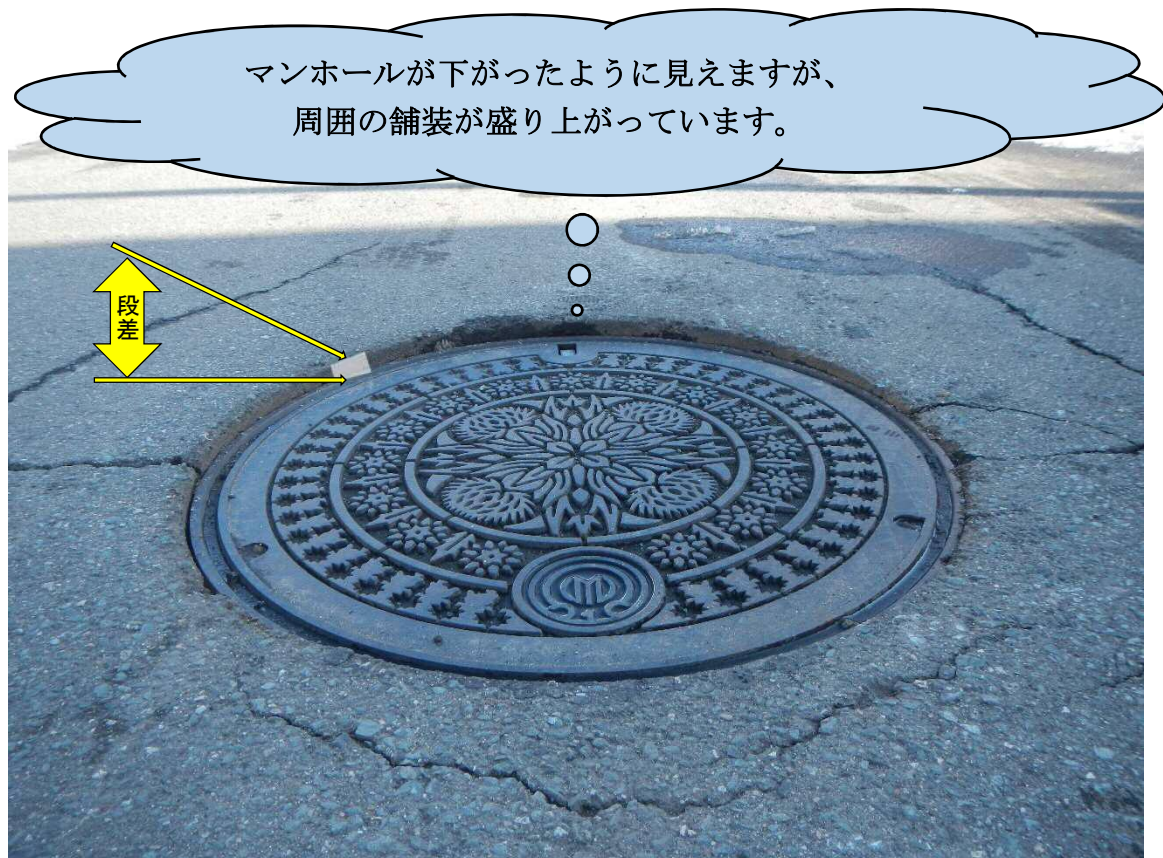
道路においても、マンホール周りのアスファルト（舗装）が隆起する現象が起き、マンホールと道路面に段差が生じる場合があります。

段差の程度によっては、一時的に舗装のすり付け等により段差を解消する場合があります。

この現象は暖かくなるとほとんどの場合元に戻ります。
